# Evaluación de los Costos de Reconstrucción

Sismo en Ecuador • abril 2016

Evaluación de los Costos de Reconstrucción  
Sismo en Ecuador • abril 2016

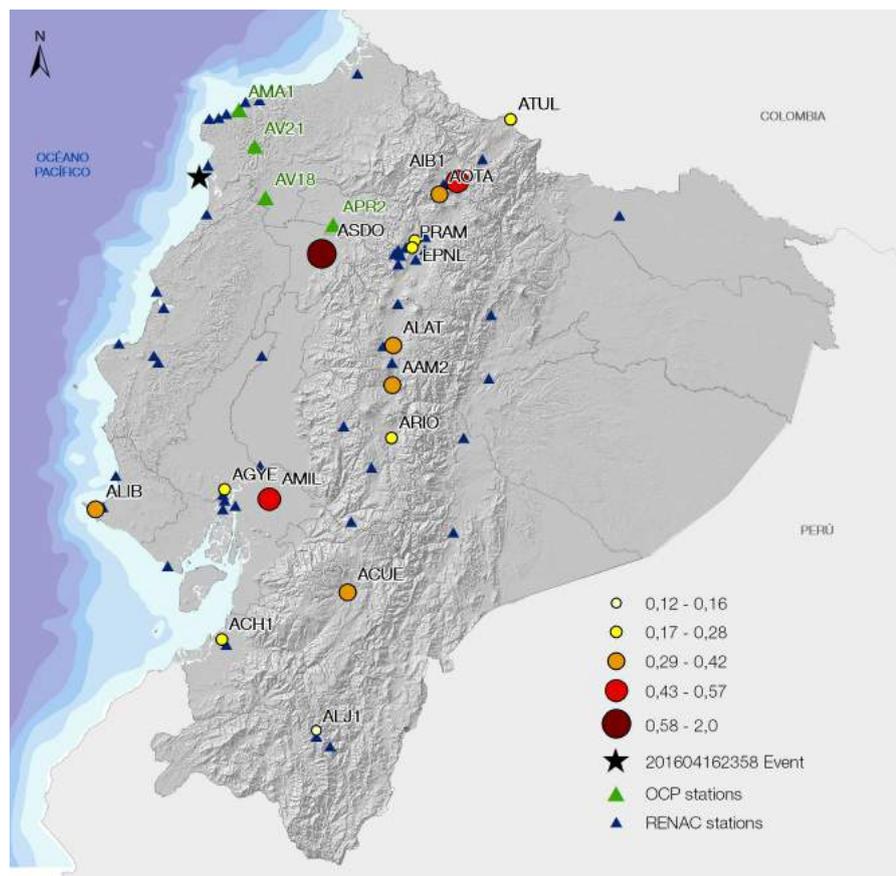
**Imagen 3: Distribución espacial de las estaciones de la Red Nacional de Acelerógrafos**

Las mediciones que generan los acelerógrafos, denominadas aceleraciones<sup>11</sup>, permiten determinar la magnitud de las fuerzas inerciales, las cuales generan sollicitaciones<sup>12</sup> producidas en las edificaciones por la onda sísmica. Los efectos del sismo sobre las edificaciones pueden variar en cada lugar en función de diversos parámetros, entre ellos el tipo de suelo<sup>13</sup>.

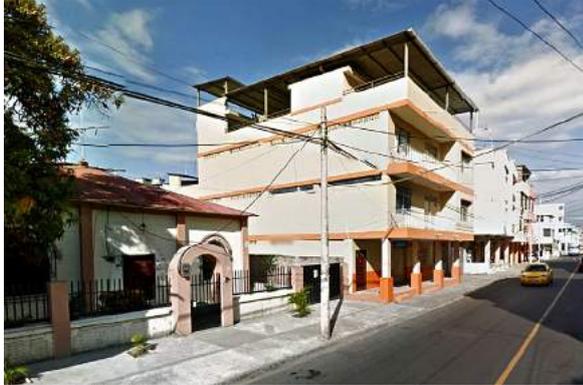
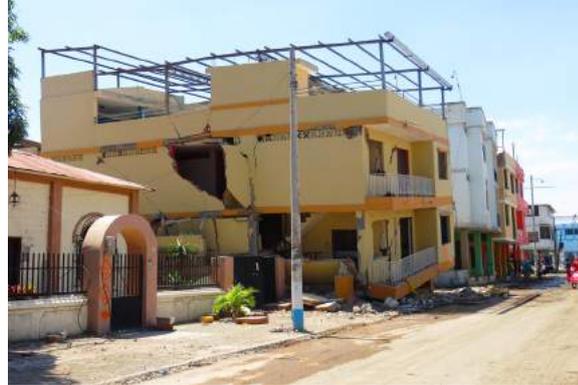
**Imagen 14:** Edificación en la Avenida 105 y Calle 08 antes y después del terremoto - Tarqui, Manabí

Muchas edificaciones de 3 a 6 pisos tienen comercios en los dos primeros y vivienda u oficinas en los pisos superiores. Esta división tiene que ver con el portal que cada edificio debe tener para el paso cubierto peatonal, sobre todo en la parte céntrica de las ciudades. Este portal tiene una altura de dos pisos, dejando las columnas exteriores de doble altura. Al ser los pisos bajos áreas comerciales, la cantidad de paredes es reducida; con frecuencia existen solo las perimetrales. En cambio, en los pisos superiores la división obligada para delimitar varios ambientes de oficina o vivienda favorece la existencia de más paredes que en los dos pisos inferiores. Como los elementos de los pórticos son columnas y vigas de no mucho peralte, el grupo de pisos superiores es rigidizado por las paredes y trabaja como un gran ente rígido, por lo que la deformabilidad del edificio se concentra en la parte baja en una situación de piso blando y débil. Esta gran demanda de resistencia y ductilidad en la planta baja no puede ser satisfecha por las columnas. La explicación de esto es similar a lo indicado para las casas: un pobre diseño estructural sismorresistente, reflejado por la deficiente o inexistente revisión y diseño de la conexión viga columna, falta de continuidad e integridad estructural, anclaje insuficiente del refuerzo longitudinal de vigas al terminar en una columna exterior, espaciamiento excesivo de estribos, ganchos de estribos fuera de norma. Las dos situaciones adversas, piso blando y pobre diseño estructural, provocaron la destrucción y colapso de los pisos bajos.

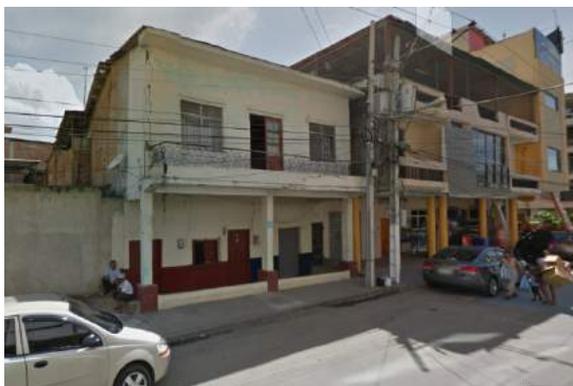
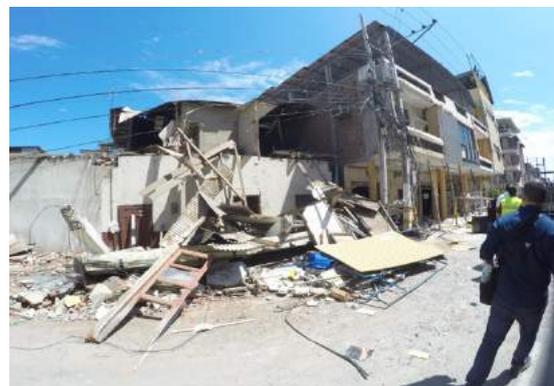
**Imagen 16: Edificación en la Avenida 106 y Calle 105 antes y después del terremoto - Tarqui, Manabí**

Gran parte de las viviendas de hormigón que colapsaron eran aporticadas, con deficiencias en el diseño y/o construcción. Según estudios de varias tesis en la Escuela Politécnica Nacional, las edificaciones con estructura de paredes son mucho más seguras que las de pórticos y su costo no es mayor. Las de paredes construidas in situ pueden ser de hormigón sólido, de espumaflex con enchape de hormigón armado, o bloque artesanal liviano, enchapado con enlucido armado. La casa formada así es altamente resistente y rígida.

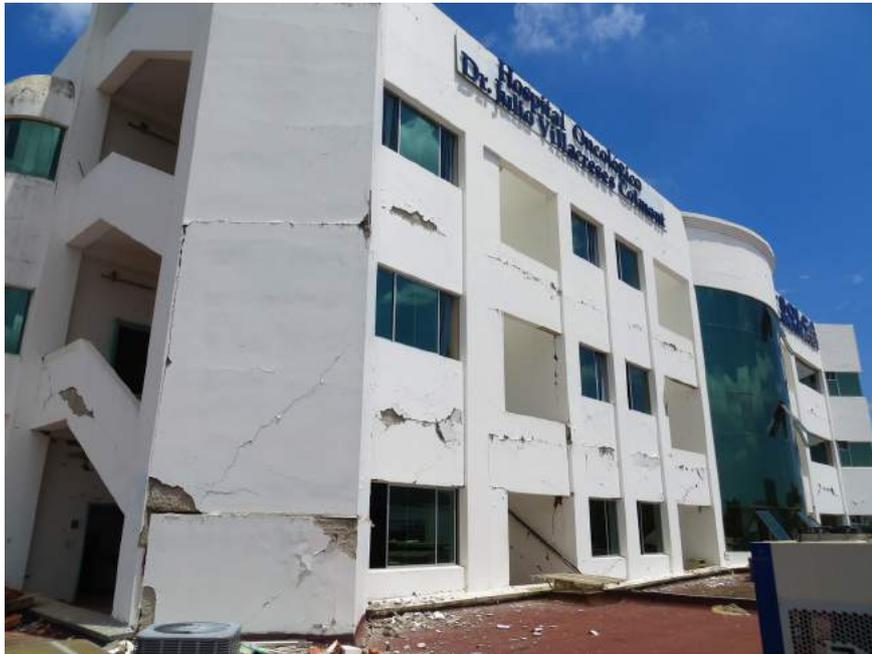
Imagen 18: Hospital de SOLCA, Portoviejo - Manabí

El sismo afectó principalmente a las poblaciones de las provincias de Esmeraldas y Manabí, ocasionando daños a la infraestructura de salud. Debido a lo cual 27 edificaciones de salud quedaron inoperativas y 14 de esas se reportaron como destruidas.

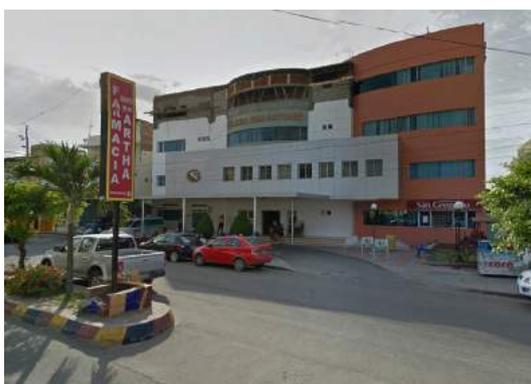
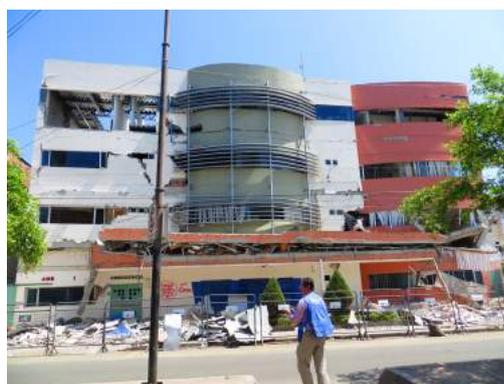
**Imagen 19: Clínica San Antonio, Portoviejo - Manabí**

Los daños mayores se presentaron en 10 centros de salud, 2 hospitales básicos (Carlos del Pozo Melgar y Chone Nivel I - IESS), 2 hospitales especializados (Icaza Bustamante y Julio Villacreses – SOLCA), 4 hospitales generales (Naval Hosnag, Rodríguez Zambrano, Verdi Zevallos y Portoviejo) y en una sede administrativa.

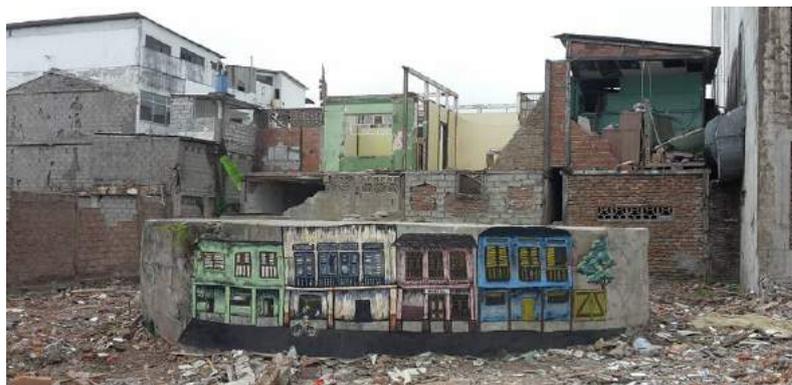
**Imagen 23:** Escombros culturales - Bahía de Caráquez. Manabí, 2016

Los principales daños en el patrimonio inmueble de la provincia de Manabí se encuentran mayoritariamente en los cantones de Portoviejo, Jama, Sucre, Bolívar y Rocafuerte. Estos daños incluyen: el desplome de elementos (decorativos, ornamentales, terminaciones, acabados, cielos falsos) y daños en tabiques secundarios o mamposterías, dependiendo del sistema constructivo del inmueble. En el caso de los inmuebles de quincha y madera, estos sufrieron deformaciones propias del trabajo de flexión de los materiales y también presentan grietas, fisuras y destrabes de esquinas, dinteles y en los elementos de soporte vertical y cubiertas. Es necesario destacar que el estado de conservación y mantenimiento de las edificaciones en el momento del desastre tuvo un papel importante ya que, en función de este factor, los bienes inmuebles presentaron grados de afectación variables.

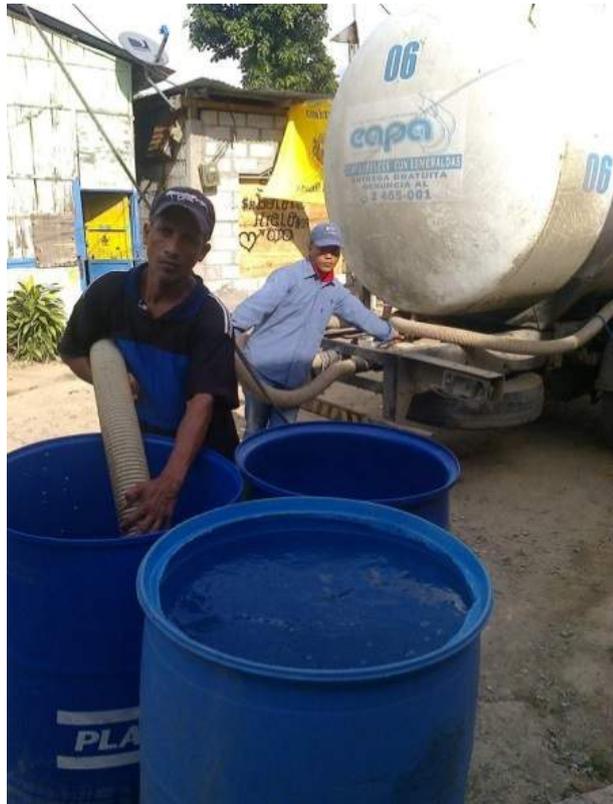
**Imagen 27: Distribución de agua**

Por otra parte, se instalaron plantas de tratamiento móviles de agua provistas por distintas instituciones, con diferentes capacidades, para producir agua en lugares de alta concentración de población (barrios, albergues y refugios). Se llegó a tener aproximadamente 32 plantas de tratamiento móviles operativas, las mismas que requerían operadores, reactivos y energía eléctrica para funcionar.

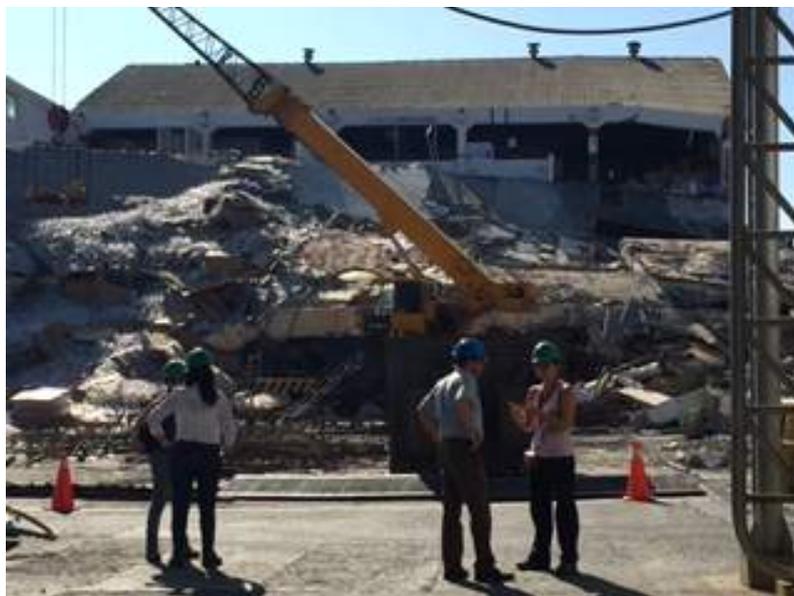
**Imagen 34:** Afectación en planta embotelladora de aceite. Manta - Manabí

El 75,6 % del valor de las afectaciones en activos se dio en edificaciones e instalaciones, y maquinaria y equipos. Otros activos importantes afectados fueron los inventarios de materia prima y mercadería que representaron el 22,8 % del total. Para las empresas grandes y para las empresas medianas las afectaciones en inventarios alcanzaron 27,7 % y 21,2 %, respectivamente.
